## گزارش بازرسی از وضعیت اینترنال نصب شده V-501-01

در نتیجه بازدید میدانی از وضعیت کیفی قطعات اینترنال نصب شده

تجهیز V-501-01 برخی از موارد هائز اهمیت و غیر قابل چشم پوشی

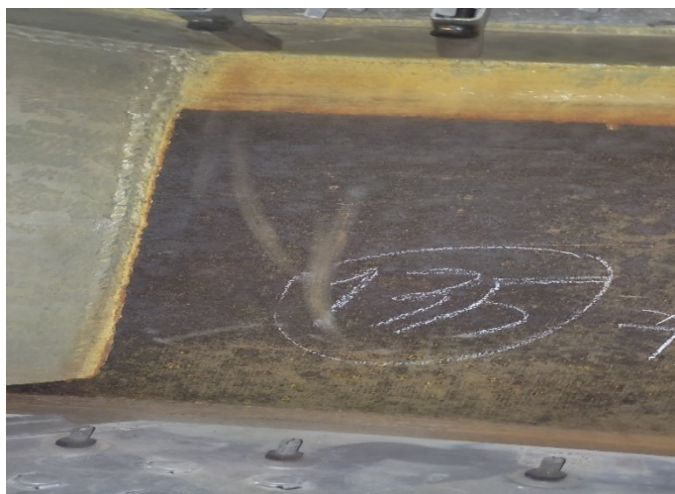
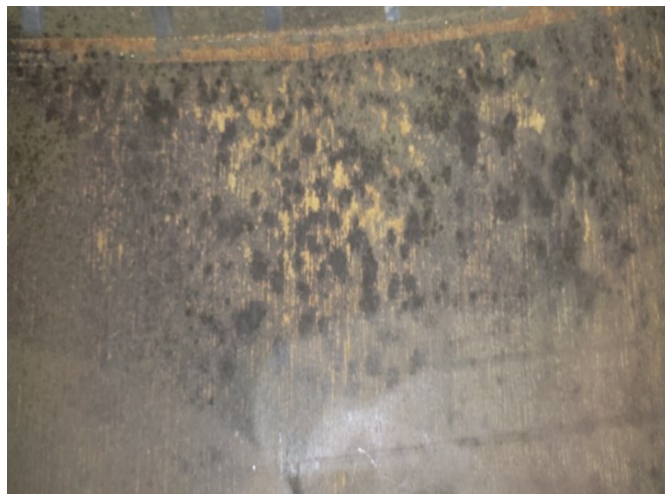
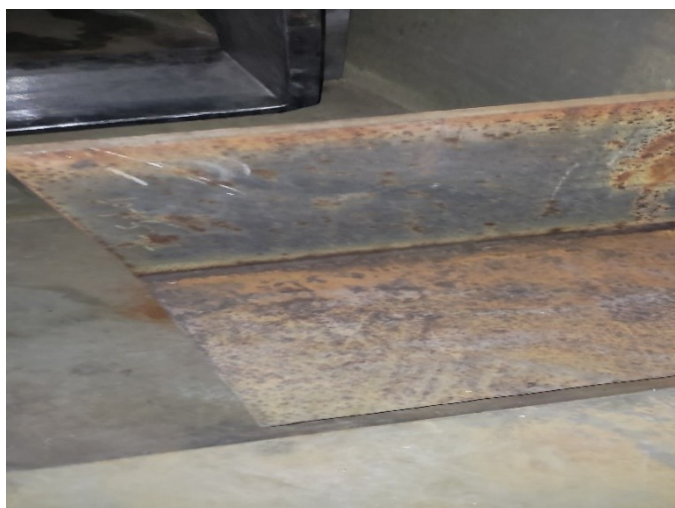
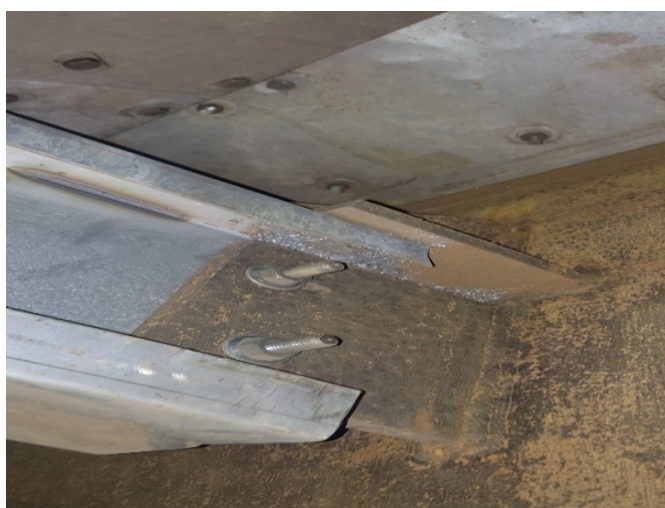
شکل شماره ۱)

## ۱. عدم انجام زنگ زدایی و تمیز کاری بدنه تجهیز قبل از نصب قطعات اینترنال

که به موجب آن و فضای دسترسی محدود در وضعیت موجود، انجام زنگ زدایی لازم زمان و بار مالی خورد را به همراه خواهد داشت. (شکل شماره ۱)

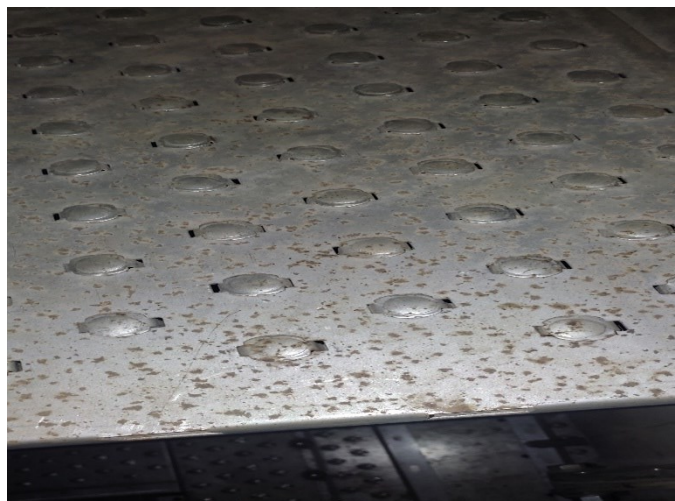
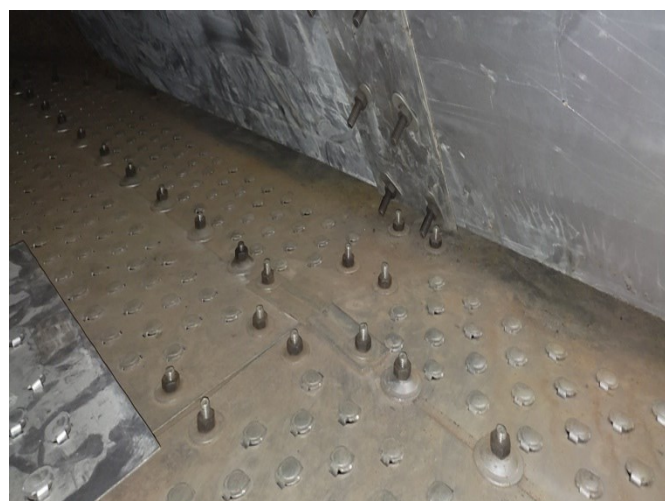
شکل شماره ۲)

## ۲. عدم پوشش قطعات در سایت پس از OPI و انبارش مجدد، تمیز کاری و خاک زدایی سینی ها قبل و بعد از نصب

که به موجب آن تحمیل هزینه و زمان اضافی قابل توجه، جهت انجام Pickling And Passivation و حذف ناخالصی ها یی نظیر لکه ها، آلودگی های غیر آلی، زنگ زدگی و رسوب سطح سینی گردیده است. (شکل شماره ۲)

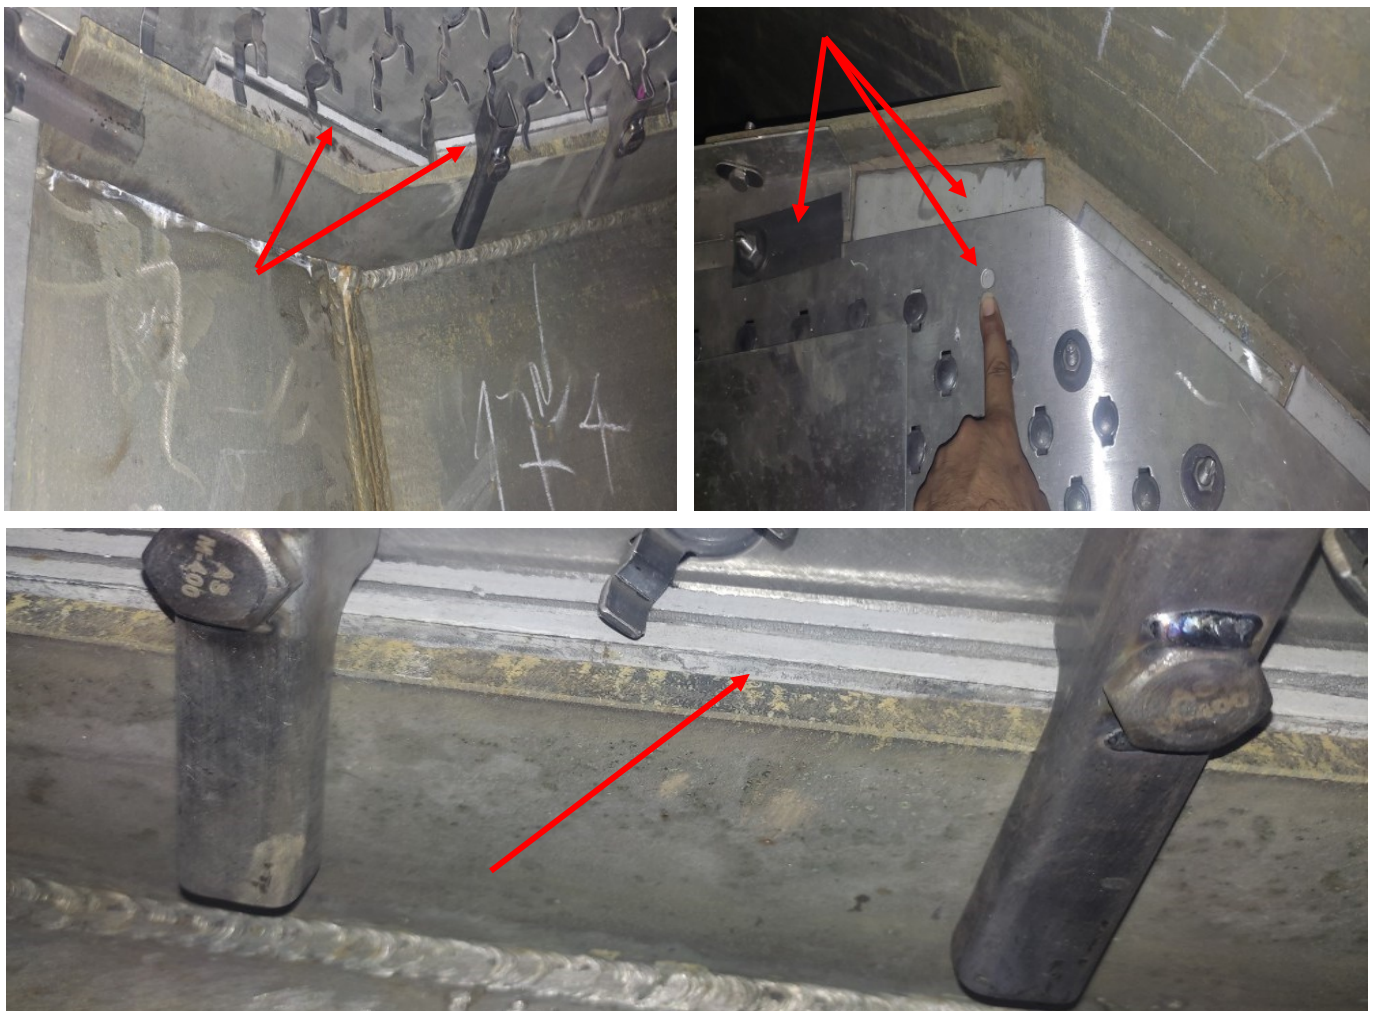
۳/۱ بیرون زدگی شیم ها از Ring Support که علاوه بر ایجاد فضای خالی مابین بدنه تجهیز و شیم، موجب مسدود نمودن سوراخ کلمپ که نصب کلمپ را غیر ممکن می نماید.. (شکل شماره ۳/۱)

و همچنین عدم امکان جوشکاری مطابق با دستورالعمل وندور را به همراه خواهد داشت.

۳/۲ لب به لب بودن شیم ها با Ring Support و همچنین فضای خالی بین شیم های اجرا شده. (شکل شماره ۳/۱)

که موجب عدم امکان جوشکاری مطابق با دستورالعمل وندور در نصب شیم و جوشکاری می گردد.

**لذا با توجه به وضعیت موجود گروه اجرایی مجاز به شروع این فعالیت نمی باشد.**

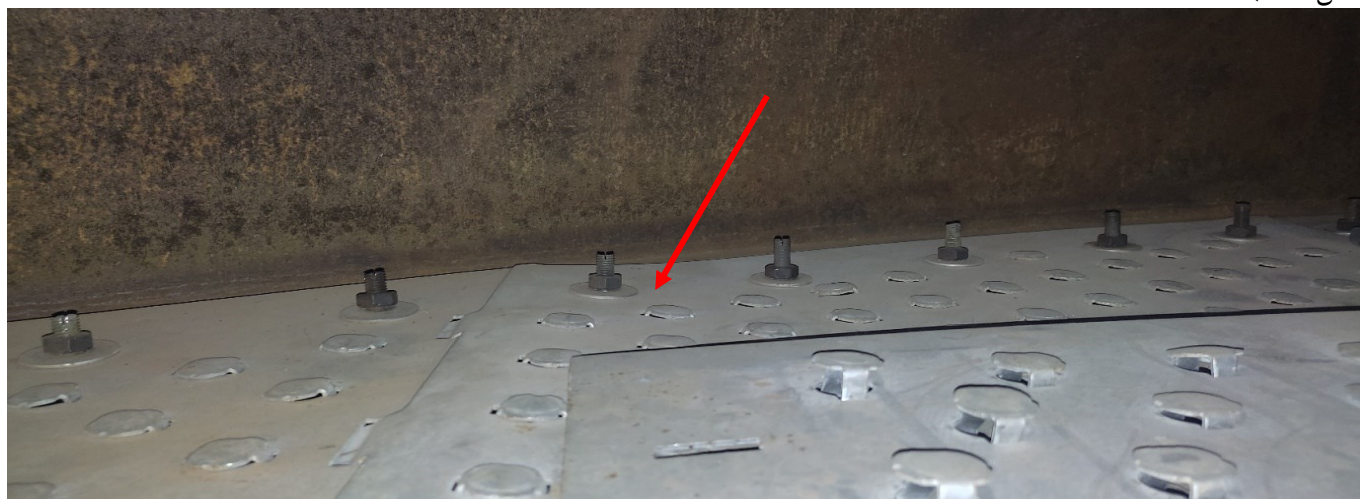
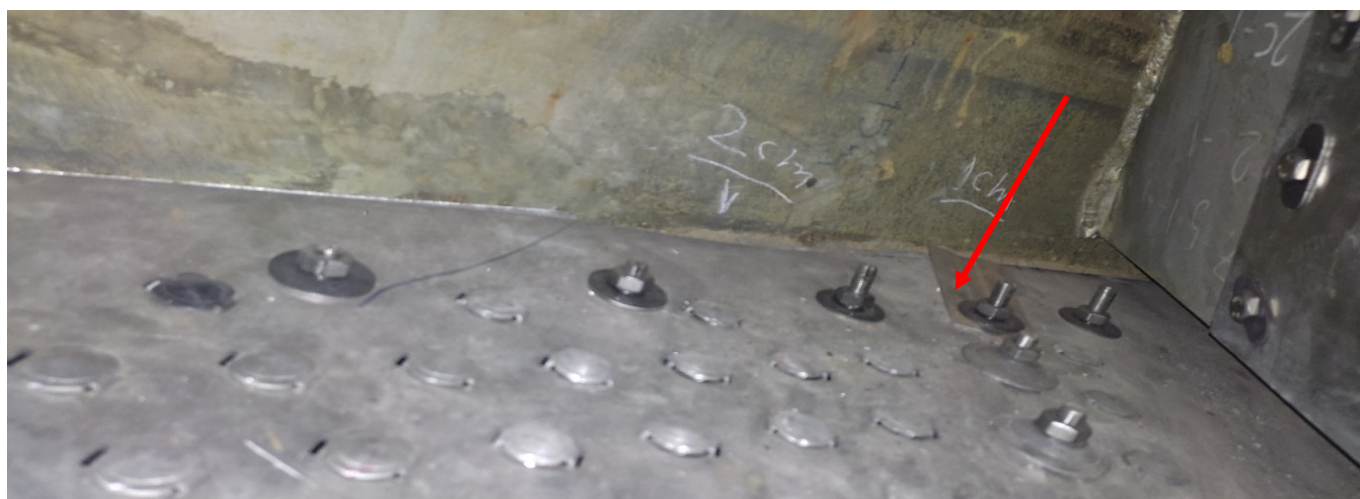
شکل ۳/۳ ( ۳/۳ )

۳/۳ عدم شیم گذاری یکنواخت و متوالی در فضای زیرین بین Tray/Ring Support و خالی ماندن بخشی از این فضا (شکل ۳/۳)

که با سفت کردن کلمپ های مربوطه، دفرمگی، اعوجاج و ناترازی سطح سینی ها را به همراه داشته است.

در همین راستا اشکالات بهره برداری نظیر نشت بخار و افت فشار گاز در محدوده بین سینی ها را به همراه خواهد داشت.

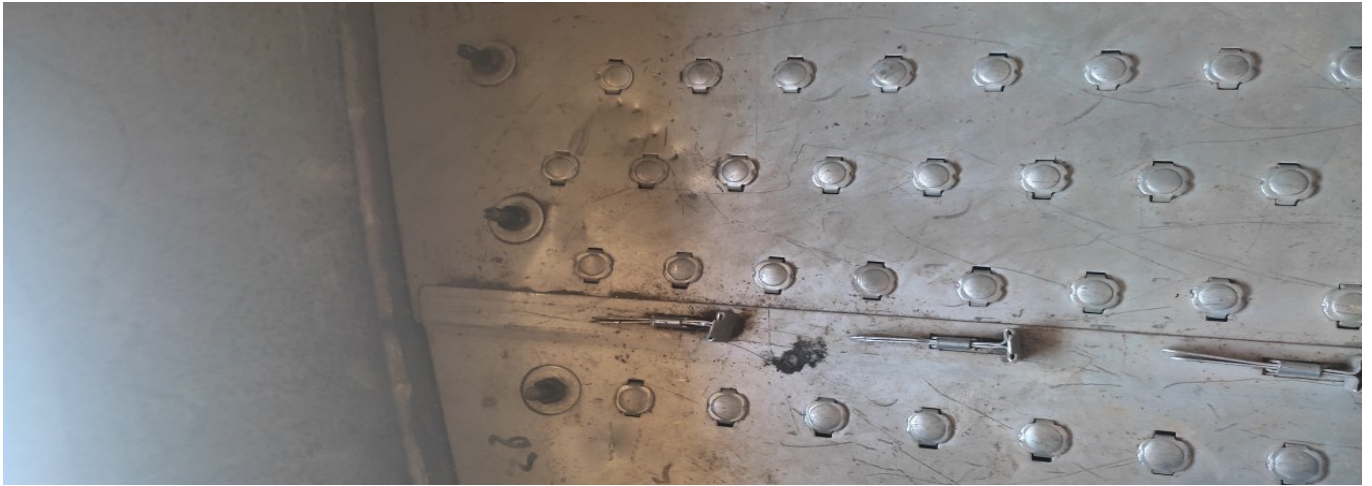
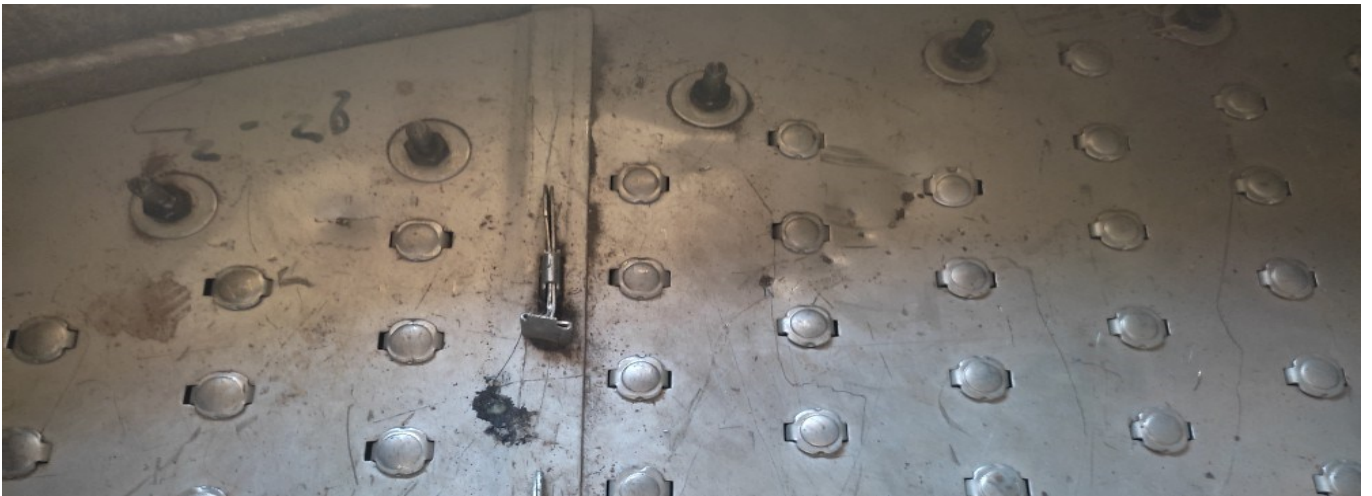
۴. دفرمگی شدید ناشی از ضربه بر روی سطح سینی ها به منظور ترازبندی سطوح (شکل شماره ۴)  
(شکل شماره ۴)

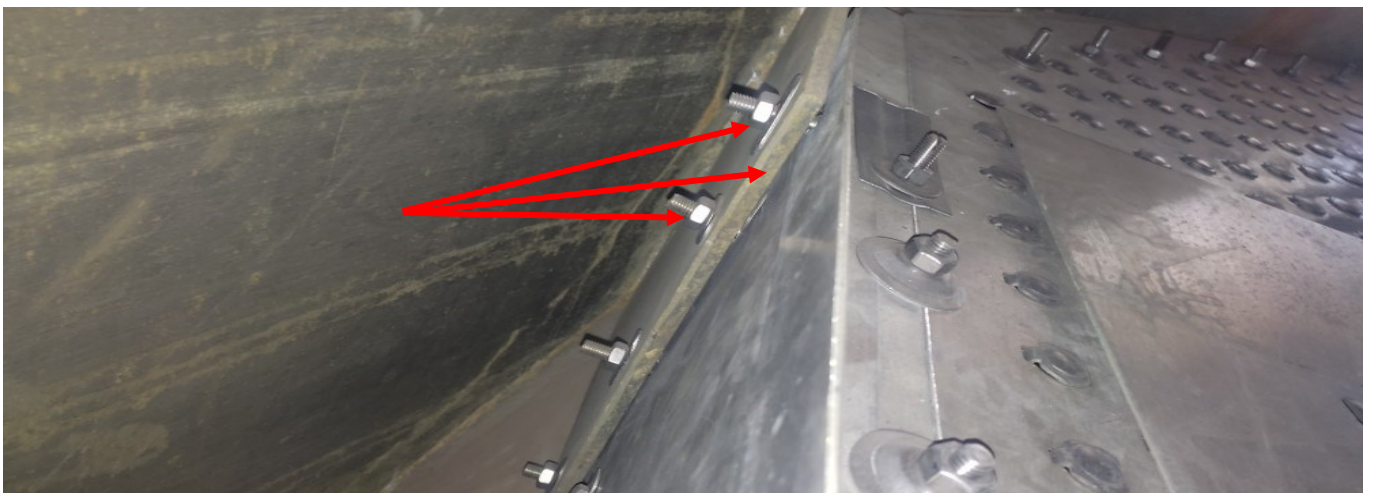
۵. عدم Bolt Tightening اصولی و از طرفی عدم فیکس شدن قطعات (شکل شماره ۵)  
(شکل شماره ۵)

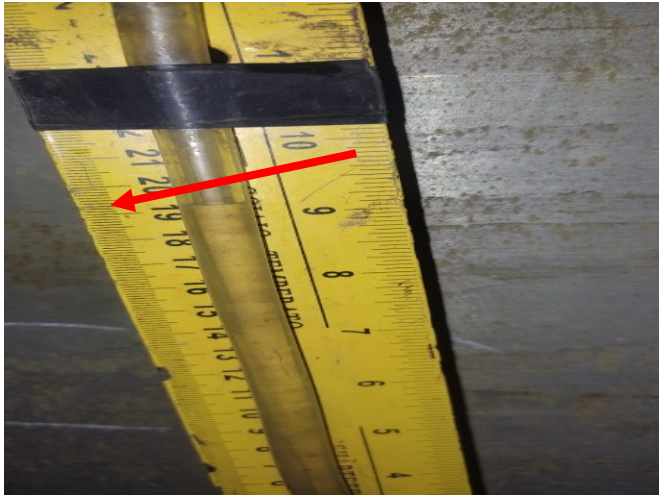
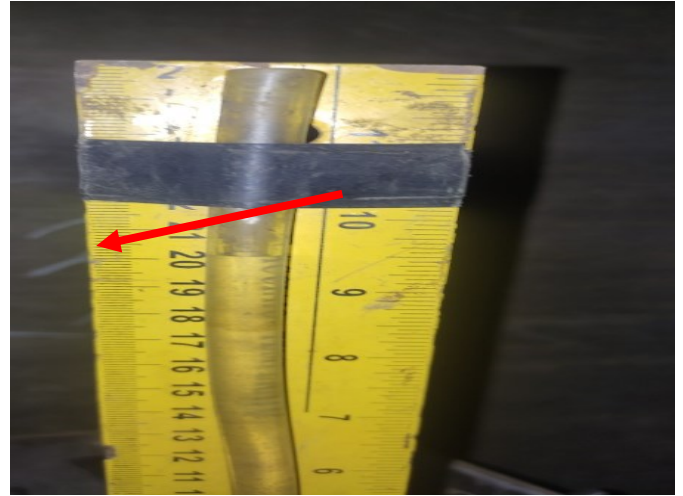
#### ۶. ناترازی خارج از تیرانس در Leveling سینی ها

تیرانس Leveling در پروسیجر ماکزیمم 6mm می باشد.

این درحالی است که در بسیاری از برداشت های انجام شده ناترازی ها بیشتر از 10mm می باشد. (شکل شماره ۶)

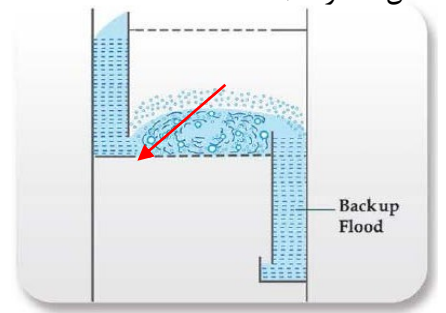
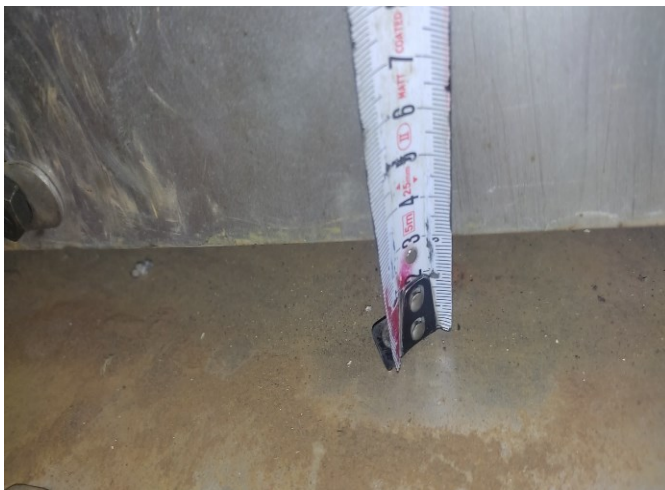
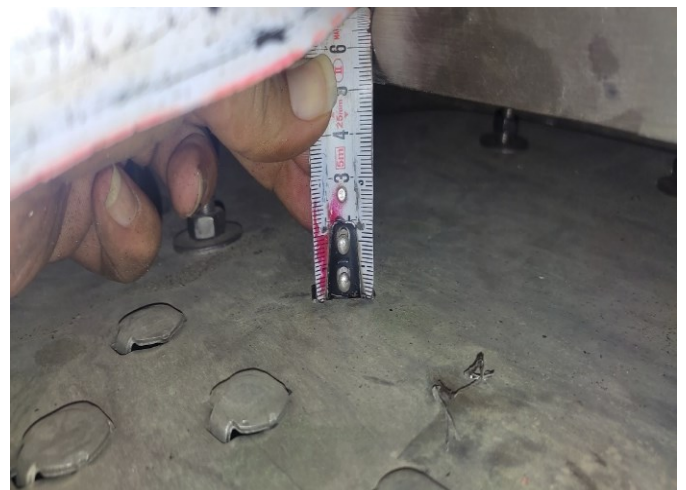
شکل شماره ۷)

#### ۷. عدم رعایت فاصله بین Downcomer/Tray با رعایت تیرانس های مجاز

فاصله درج شده در نقشه : 38mm با تیرانس  $\pm 3\text{mm}$

فاصله های ایجاد شده در اثر بی دقتی وافر و یا عدم رعایت سکونس لازم در نصب، که گاهی کمتر از 30mm و یا بیشتر از 50mm می باشد.

که به موجب آن انتقال سیال به سینی های زیرین به درستی صورت نپذیرفته و موجب اشکالاتی نظیر Chock Flood و Backup Flood در پروسس می گردد که چگونگی مرتفع نمودن آن خارج از حوصله این گزارش می باشد (شماتیک و

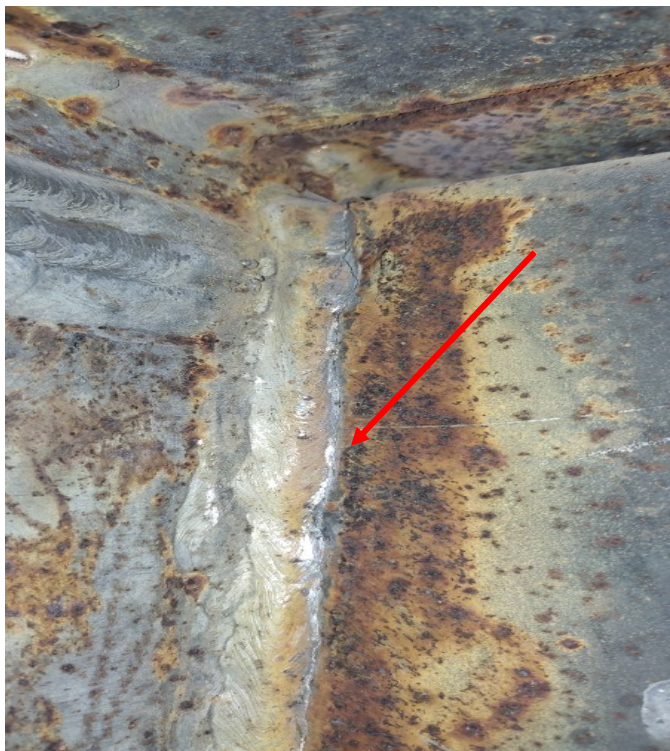
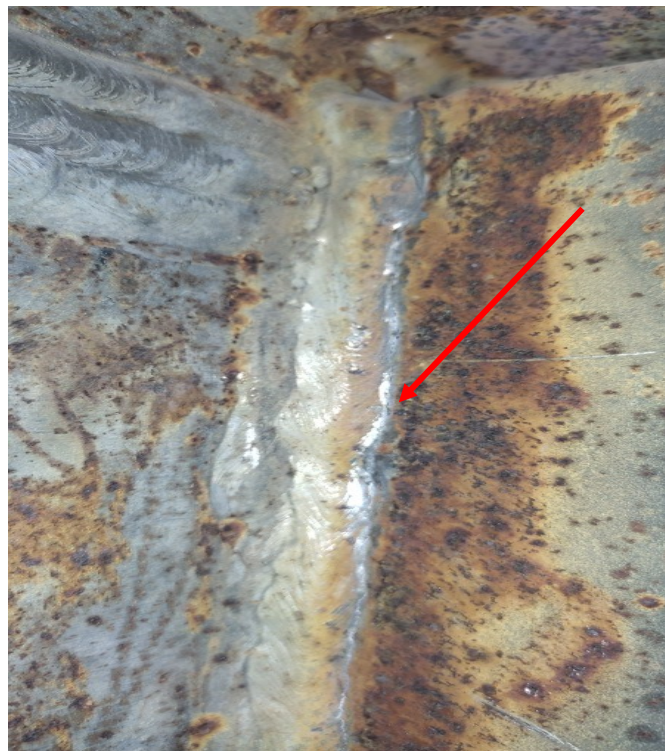
#### ۸. وجود شکستگی و ترک در جوش مربوط به Beam Support

که به موجب عدم دقت کافی در بازرسی ها، اقدامات اصلاحی و ضروری صورت نپذیرفته است.  
ضمناً امکان وجود موارد مشابه به دلیل عدم امکان دسترسی های لازم وجود دارد. (شکل شماره ۸)

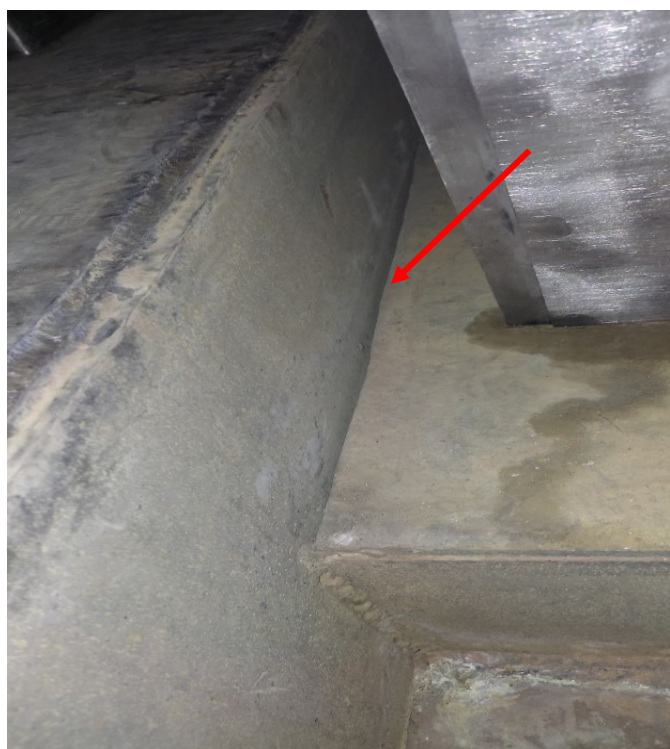
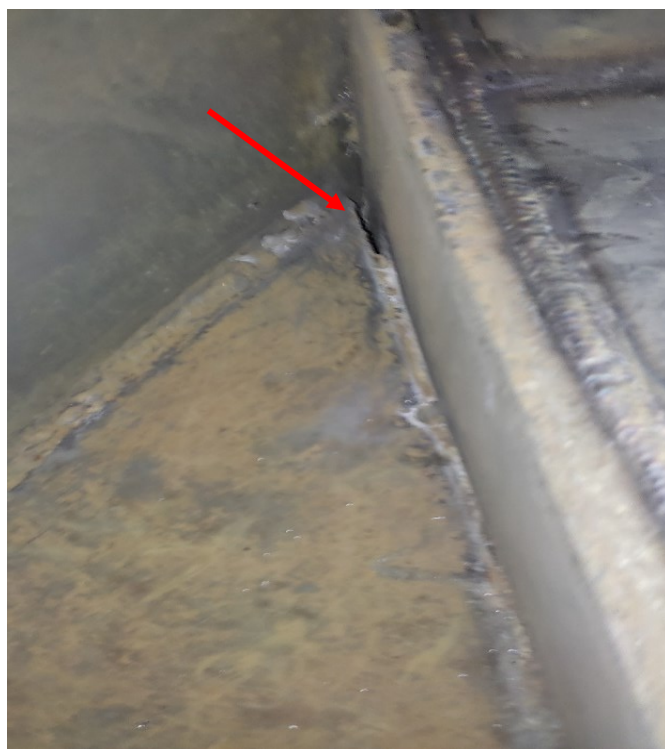
#### ۹. عدم تکمیل جوشکاری Chimney Tray مطابق با مشخصات فنی مربوطه

که به موجب آن امکان اجرا تست نشتی وجود نداشته و همچنان متوقف خواهد ماند. (شکل شماره ۹)

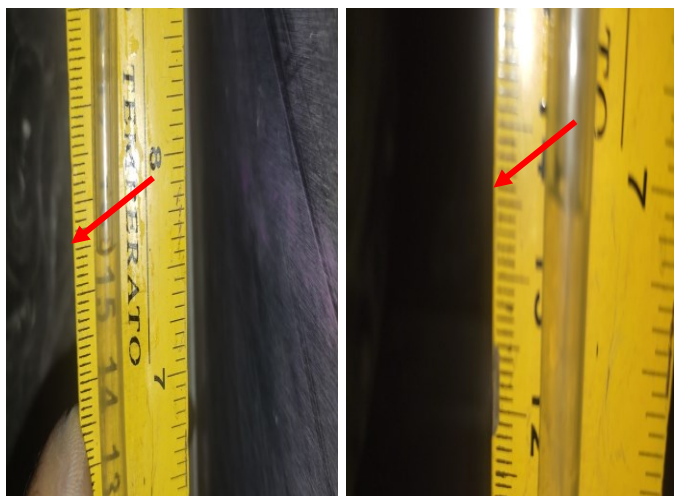
## ۱۰. اعمال روش غیر اصولی و خارج از دستور العمل در بازرسی، با استفاده از تراز مدرج

که بایستی با مانومتر (Special Tools) به انجام برسد (مخصوصاً در تجهیز با قطر 5.7M). (مطابق با اشکال زیر)

شکل برداشت درست - ناترازی که 20mm می باشد (

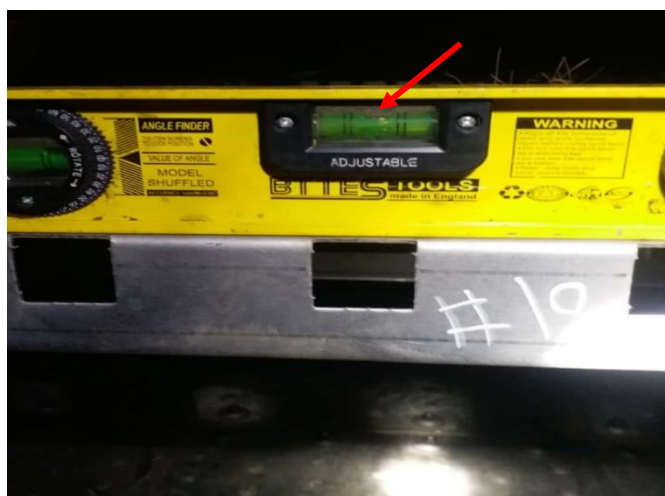
شکل برداشت غیر اصولی - ناترازی که قابل تخمین نیست (

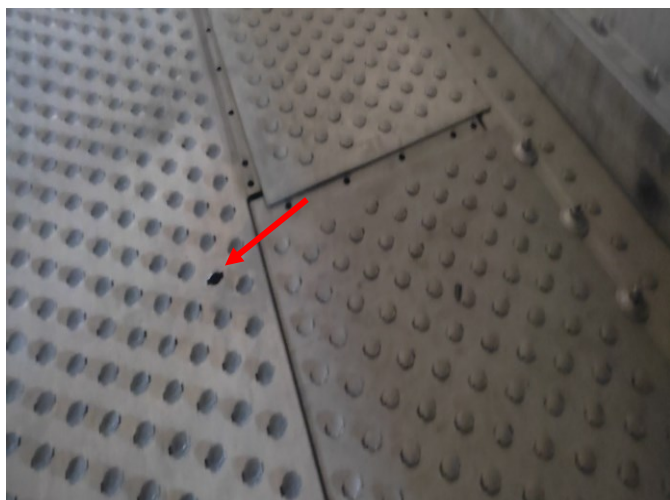
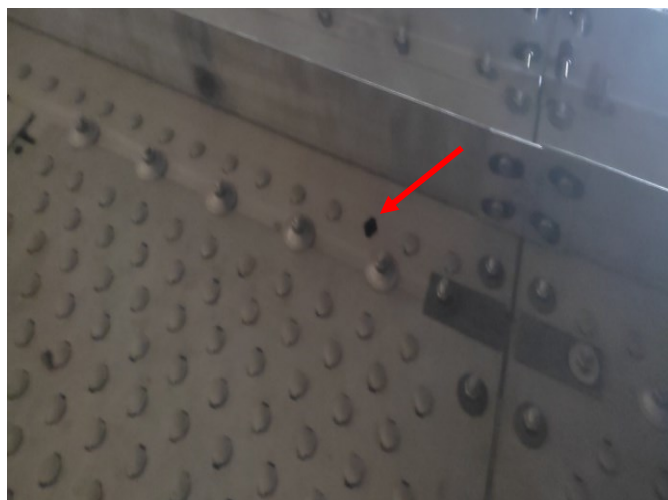
شکل شماره ۱۱)

## ۱۱. مفقود بودن برخی از ولوهای سینی

که گاهی به موجب طولانی شدن زمان در تامین آن، توقف Box Up را به همراه خواهد داشت. (شکل شماره ۱۱)
