## گزارش بازرسی از وضعیت اینترنال نصب شده V-501-01

در نتیجه بازدید میدانی از وضعیت کیفی قطعات اینترنال نصب شده

تجهیز V-501-01 برخی از موارد هائز اهمیت و غیر قابل چشم پوشی

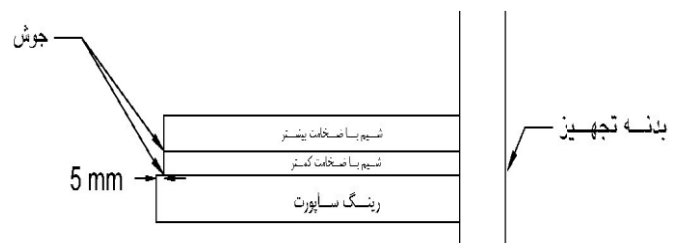
شماتیک شیم گذاری مطابق با دستورالعمل وندور (

۳/۱ بیرون زدگی شیم ها از Ring Support که علاوه بر ایجاد فضای خالی مابین بدنه تجهیز و شیم، موجب مسدود نمودن سوراخ کلمپ که نصب کلمپ را غیر ممکن می نماید.. (شکل شماره ۳/۱)

۳/۲ لب به لب بودن شیم ها با Ring Support و همچنین فضای خالی بین شیم های اجرا شده. (شکل شماره ۳/۱)

۳/۳ عدم شیم گذاری یکنواخت و متوالی در فضای زیرین بین Tray/Ring Support و خالی ماندن بخشی از این فضا (شکل ۳/۳)

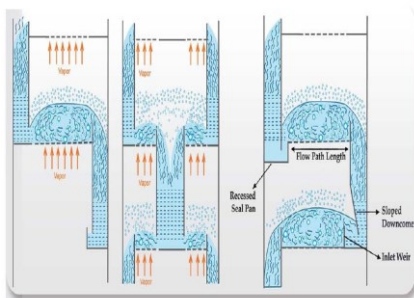
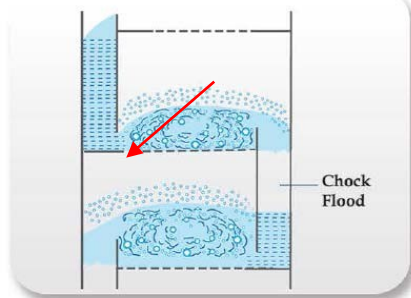
#### ۷. عدم رعایت فاصله بین Downcomer/Tray با رعایت تیرانس های مجاز

فاصله درج شده در نقشه : 38mm با تیرانس  $\pm 3\text{mm}$

فاصله های ایجاد شده در اثر بی دقتی وافر و یا عدم رعایت سکونس لازم در نصب، که گاهی کمتر از 30mm و یا بیشتر از 50mm می باشد.

که به موجب آن انتقال سیال به سینی های زیرین به درستی صورت نپذیرفته و موجب اشکالاتی نظیر Chock Flood و Backup Flood در پروسس می گردد که چگونگی مرتفع نمودن آن خارج از حوصله این گزارش می باشد (شماتیک و
